# RELAZIONE TECNICA SULLO STATO DI CONSERVAZIONE STRUTTURALE DI APPARECCHI DI SOLLEVAMENTO

Relazione tecnica n.	<b>2023/223.03</b>
Data di verifica	<b>28/03/2023</b>
Committente	<b>ACQUE SERVIZI</b>

Apparecchio di sollevamento	<b>Gru idraulica su autocarro</b>
Casa costruttrice	<b>FASSI</b>
Anno di costruzione	<b>2003</b>
Modello	<b>F30A.23</b>
Numero di fabbrica	<b>5168</b>
Matricola ISPESL/ENPI	<b>03/200125/PI</b>
Targa autocarro	<b>CG285KA</b>

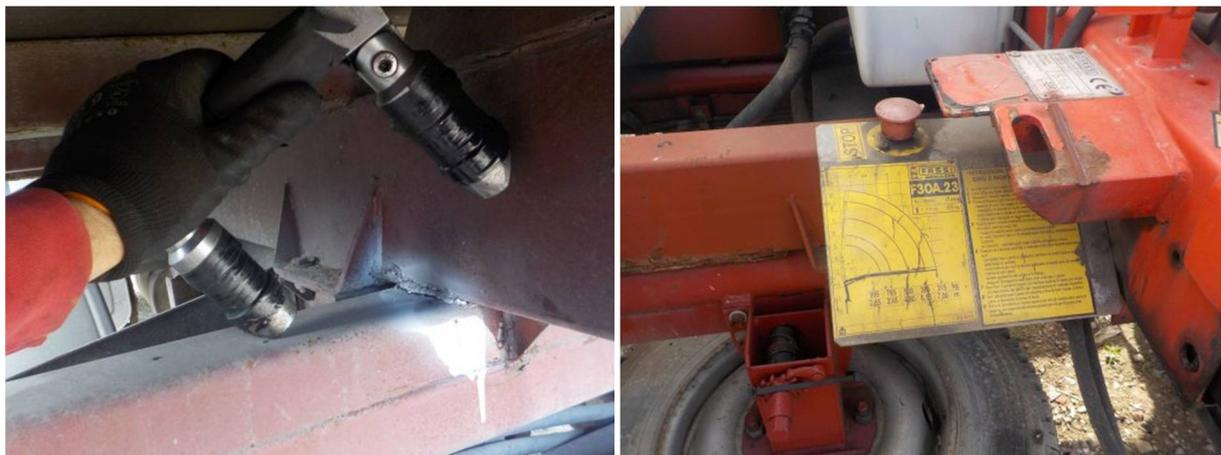
Figura 6: carro di base durante l'analisi VT

Il carro di base è costituito da un autocarro con n. 2 assi. Il controtelaio è costituito da una struttura elettrosaldata il cui scopo principale è quella di unire la base di sostegno della gru con i bracci degli stabilizzatori e collegare il tutto in maniera sufficientemente rigida. Lo stato di conservazione generale degli elementi è buono. Non sono in atto fenomeni ossidativi rilevanti. Non sono stati rilevati elementi con deformazioni anomale o sezioni nelle quali siano in atto altre tipologie di cedimenti visibili. Sono stati eseguiti gli accertamenti dei principali parametri dimensionali, riscontrando la sostanziale aderenza ai valori del libretto del costruttore.

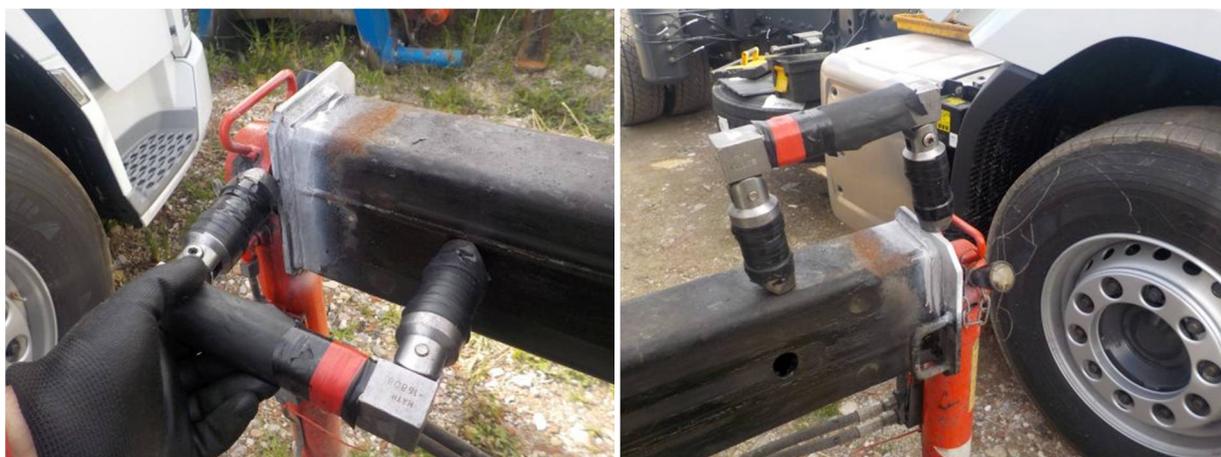
Figura 7: traverse e stabilizzatori durante l'analisi MT

L'esame visivo delle traverse e degli stabilizzatori della gru non ha evidenziato la presenza di cricche o anomalie in corrispondenza delle saldature. Al momento dell'esecuzione dell'ispezione si è eseguita l'analisi magnetoscopica spot delle giunzioni principali. L'esame non ha evidenziato, nelle parti accessibili, la presenza di cricche. Alcune saldature presentano delle lievi porosità, probabilmente formatesi in fase di costruzione, senza peraltro indizi di compromissione della tenuta.

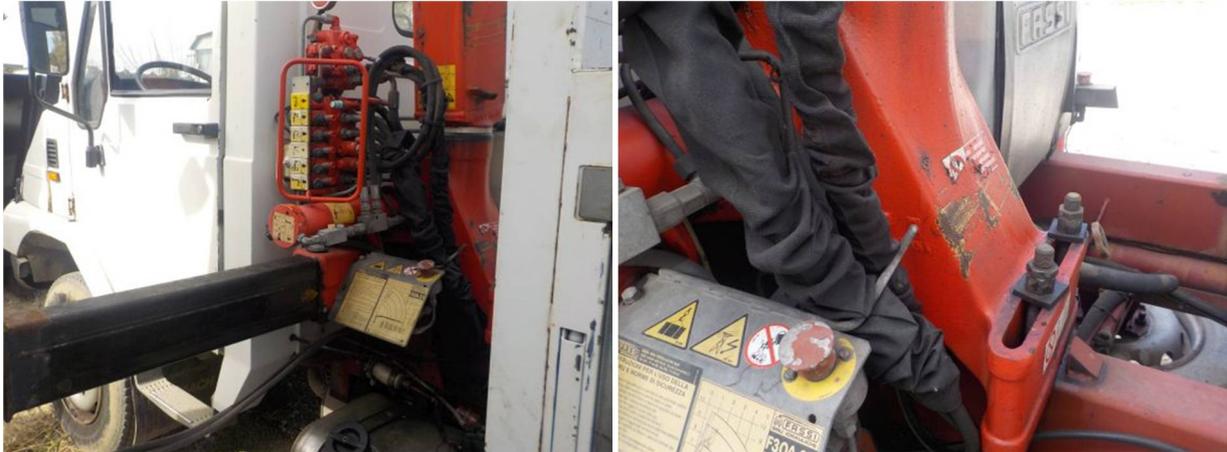
Figura 8: base della gru durante l'analisi VT

Lo stato di conservazione generale degli elementi è buono. Non sono in atto fenomeni ossidativi rilevanti. Non sono stati rilevati elementi con deformazioni anomale o sezioni nelle quali siano in atto altre tipologie di cedimenti visibili. Sono stati eseguiti gli accertamenti dei principali parametri dimensionali, riscontrando la sostanziale aderenza ai valori del libretto del costruttore.

L'esame visivo della base della gru non ha evidenziato la presenza di cricche o anomalie in corrispondenza delle saldature. Al momento dell'esecuzione dell'ispezione si è eseguita l'analisi magnetoscopica spot delle giunzioni principali. L'esame non ha evidenziato, nelle parti accessibili, la presenza di cricche. Alcune saldature presentano delle lievi porosità, probabilmente formatesi in fase di costruzione, senza peraltro indizi di compromissione della tenuta.

In generale lo stato di conservazione dei tiranti e delle relative piastre di supporto è buono. L'esame dei tiranti di collegamento della gru al controtelaio dell'autocarro non ha evidenziato anomalie.

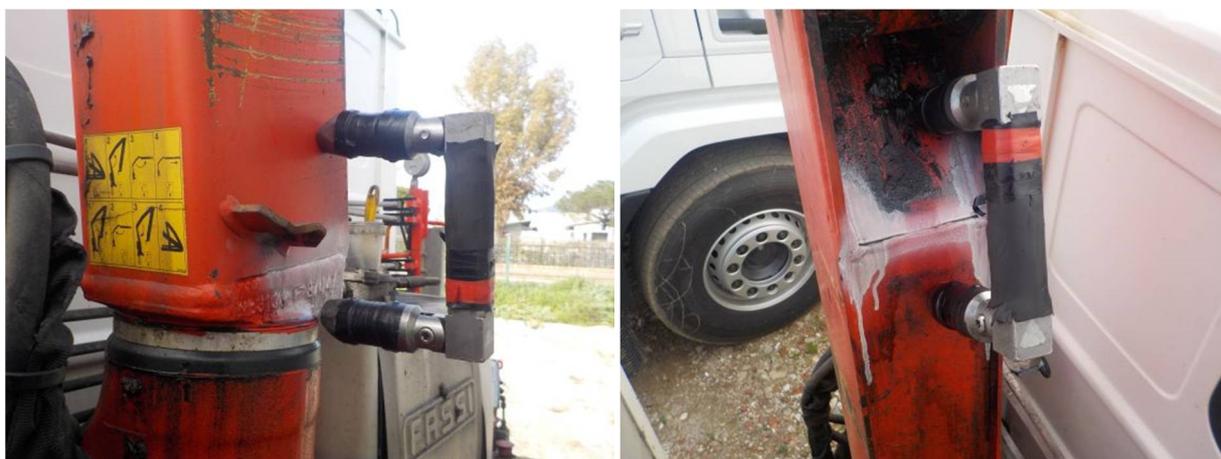
Figura 9: colonna durante l'analisi MT

La colonna è costruita con una struttura scatolata composta ed elettrosaldata. Il materiale componente è acciaio con diversi spessori. Lo stato di conservazione generale degli elementi è buono. Non sono in atto fenomeni ossidativi rilevanti. Non sono stati rilevati elementi con deformazioni anomale o sezioni nelle quali siano in atto cedimenti visibili. Sono stati eseguiti gli accertamenti dei principali parametri dimensionali, riscontrando la sostanziale aderenza ai valori del libretto del costruttore.

L'esame visivo della colonna della gru non ha evidenziato la presenza di cricche o anomalie in corrispondenza delle saldature. Al momento dell'esecuzione dell'ispezione si è eseguita l'analisi magnetoscopica spot delle giunzioni principali. L'esame non ha evidenziato, nelle parti accessibili, la presenza di cricche. Alcune saldature presentano delle lievi porosità, probabilmente formatesi in fase di costruzione, senza peraltro indizi di compromissione della tenuta.

In generale lo stato di conservazione dei perni e delle relative piastre di supporto è buono. Non si rilevano fori con fenomeni di ovalizzazione significativi. L'esame dei perni non ha evidenziato difetti.

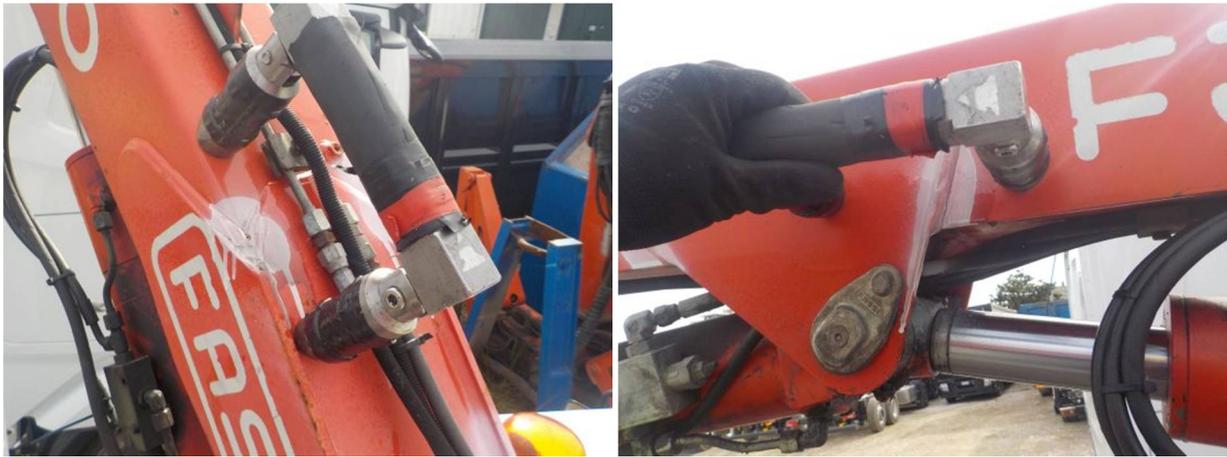
Figura 10: I° elemento di braccio durante l'analisi MT

La struttura è del tipo a cassone scatolato e gli elementi sono costruiti in lamiera di diverso spessore, salvo i dovuti rinforzi. Lo stato di conservazione generale degli elementi è buono. Non sono in atto fenomeni ossidativi rilevanti. Non sono stati rilevati elementi con deformazioni anomale o sezioni nelle quali siano in atto altre tipologie di cedimenti visibili. Sono stati eseguiti gli accertamenti dei principali parametri dimensionali, riscontrando la sostanziale aderenza ai valori del libretto del costruttore.

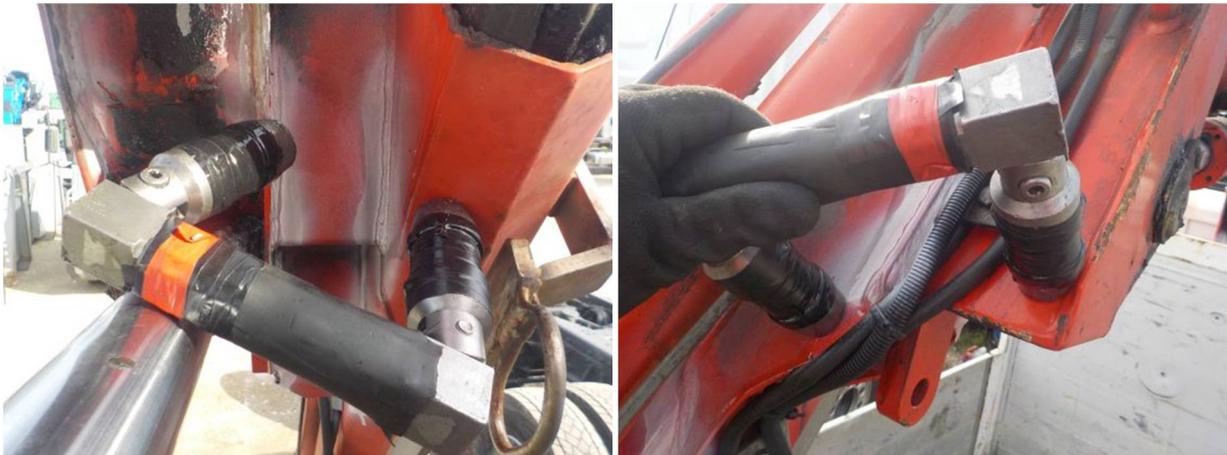
Figura 11: II° elemento di braccio durante l'analisi MT

L'esame visivo del braccio della gru non ha evidenziato la presenza di cricche o anomalie in corrispondenza delle saldature. Al momento dell'esecuzione dell'ispezione si è eseguita l'analisi magnetoscopica spot delle giunzioni principali. L'esame non ha evidenziato, nelle parti accessibili, la presenza di cricche. Alcune saldature presentano delle lievi porosità, probabilmente formatesi in fase di costruzione, senza peraltro indizi di compromissione della tenuta.

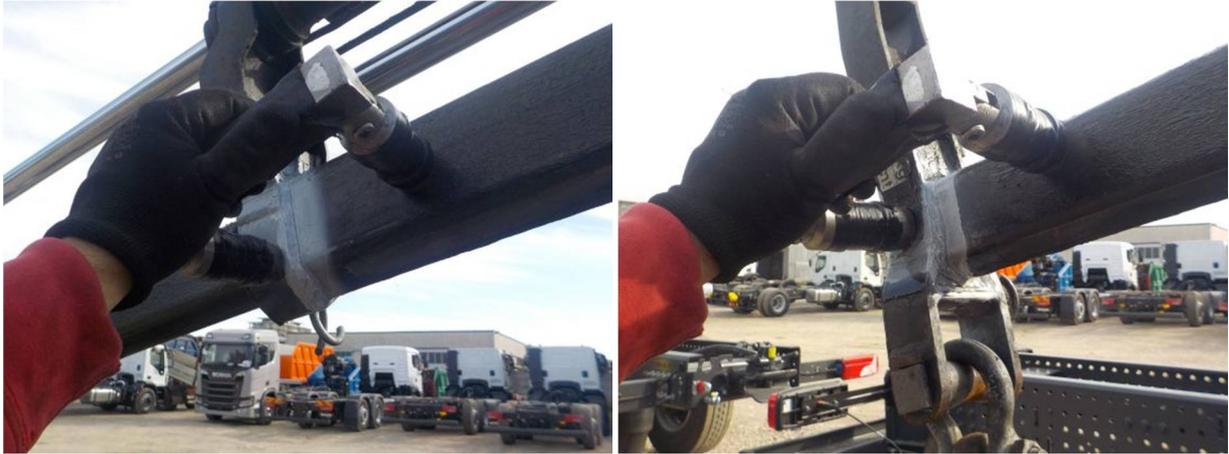
Figura 12: sfilì del braccio durante l'analisi MT

In generale lo stato di conservazione dei perni e delle relative piastre di supporto è buono. Non si rilevano fori con fenomeni di ovalizzazione significativi. L'esame dei perni non ha evidenziato difetti.

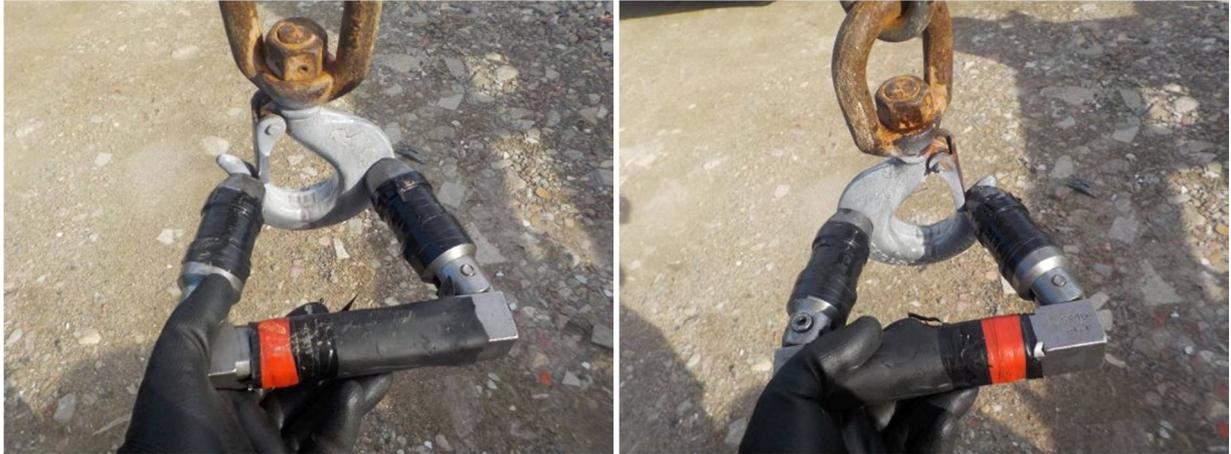
Figura 14: gancio durante l'analisi MT

L'esame con particelle magnetiche non ha evidenziato, nelle parti accessibili, la presenza di cricche. Lo stato di conservazione del perno di sostegno del gancio e delle relative piastre di supporto è buono. Non si rilevano fori con fenomeni di ovalizzazione significativi.
